## Zusammenfassung Testergebnisse SunBrush mobil

### Test 1: SunBrush mobil – Standard Reinigung

### Test 2 - 2015: SunBrush mobil – Verschmutzung mit Sand

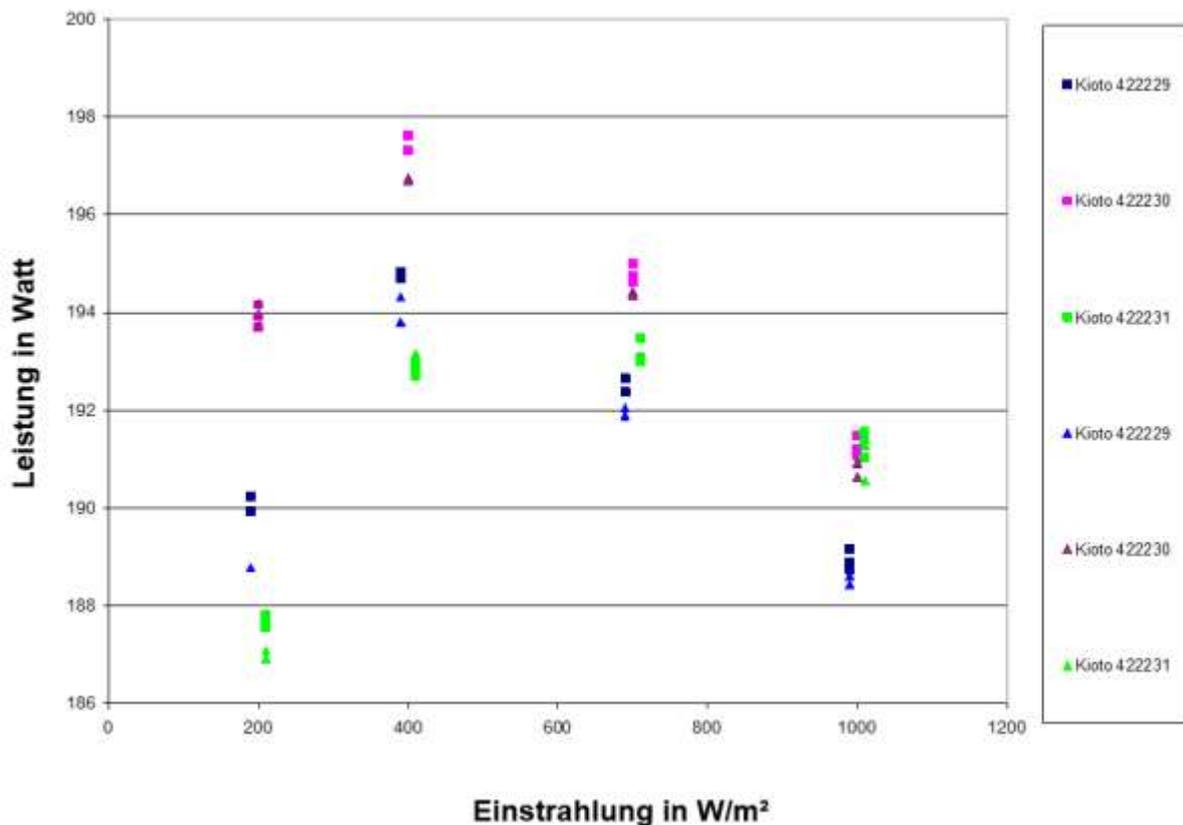
Abbildung 1: Ergebnisse der Leistungsmessung bei unterschiedlichen Einstrahlungen vor und nach den 4338 Reinigungszyklen.

Die quadratische Markierung zeigt die drei Module vor dem Testlauf. Die dreieckige Markierung zeigt die Leistungsmessungen nach dem Testlauf. Bei jeder Einstrahlung und jedem Modul wurden jeweils drei Messungen durchgeführt. Der Unterschied der Messungen vor und nach dem Testlauf lag bei +0,1 bis -0,3%.

Die absolute Genauigkeit der Leistungsmessung liegt bei +/- 3%. Die Genauigkeit der Wiederholungsmessung liegt bei 0,25-0,5% des Messwerts.

Die Ergebnisse der Leistungsmessungen wurden von der optischen Kontrolle der Module bestätigt.

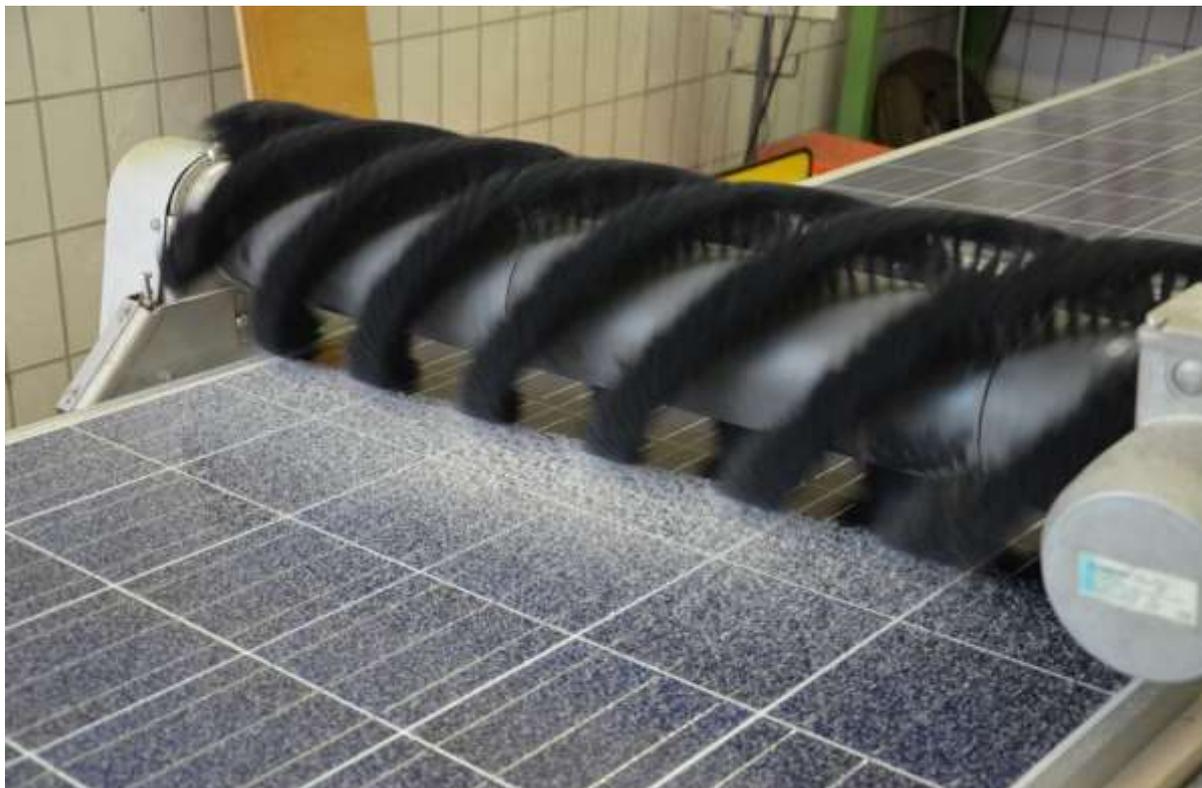
Abbildung 2: Trockenreinigung mit der SunBrush mobil Reinigungsanlage beim Durchlaufen der 1002 Reinigungsdurchgänge. Dies entspricht einer Reinigung pro Woche über einen Zeitraum von 20 Jahren.

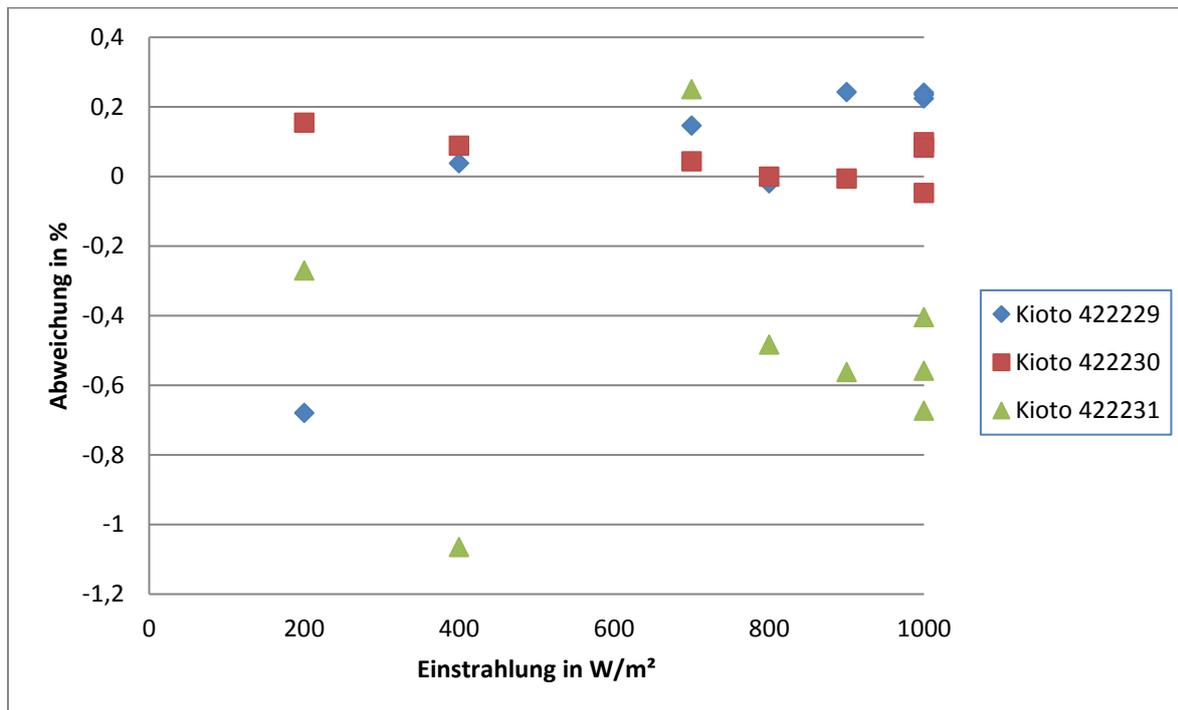
Abbildung 4: Ergebnisse der Leistungsmessungen der drei Testmodule vor und nach den 1002 Durchläufen bei unterschiedlichen Einstrahlungen. Während zwei Module eine Leistungssteigerung von etwa 0,1% zeigen ist bei dem Dritten Modul eine Leistungsänderung von etwa -0,5% sichtbar.

In der Abbildung 4 sind die Abweichungen in % im Vergleich vor und nach den 1002 Reinigungs-durchläufen an den Solarmodulen dargestellt. Die Abweichungen der Messungen der drei Solarmodule bei den sechs unterschiedlichen Einstrahlungen lagen bei +0,25 bis -1,1%. Die absolute Genauigkeit der Leistungsmessung liegt bei +/- 3%. Eine Temperaturänderung von 1° bewirkt bereits eine Leistungsänderung von 0,5%! Die Leistungsmessungen wurden an den Solarmodulen direkt nach den Reinigungsdurchläufen durchgeführt.
